المباني الأثرية

ترميمها - صيانتها - والحفاظ عليها

منشورات وزارة الثقافة - المديرية العامة للآثار والمتاحف

في الجمهورية العربية السورية - دمشق ١٩٩٧

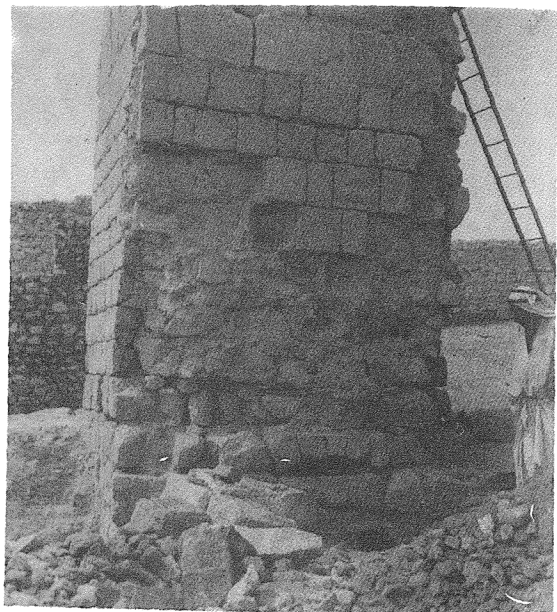
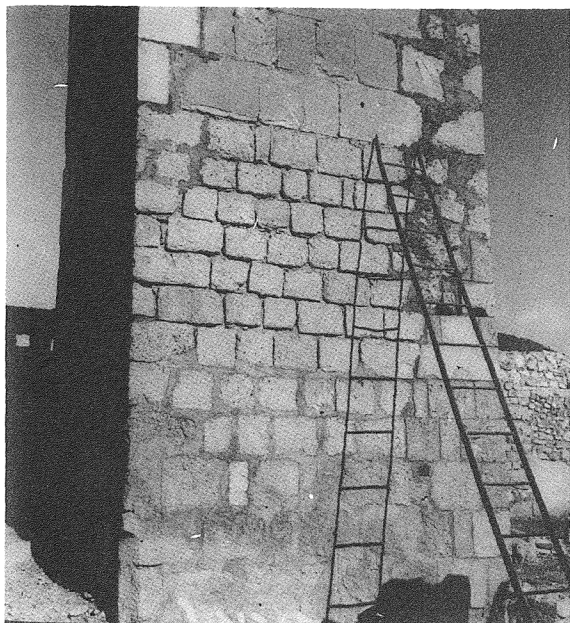
اضافة الأحجار الناقصة لحماية الأثر من عوامل التلف مع اظهار الأجزاء الجديدة من ناحية وانسجامها مع القديم من ناحية أخرى .

الشكل (٩١): مئذنة الطيبة قبل الترميم

الشكل (٩٢): مثذنة الطيبة بعد الترميم

الشكل (٩٣): مئذنة الطيبة قبل الترميم

الشكل (٩٤): مثذنة الطيبة بعد الترميم

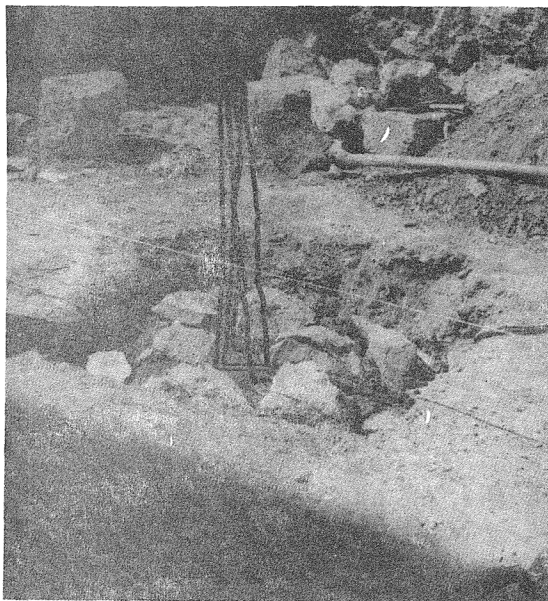
الشكل (٩٨)

- مراحل ترميم غرفة المستودع في التكية السليمية - الصالحية .
- كانت الغرفة مقسومة إلى قسمين بينها قوسان .
- كان السقف أفقياً تساقطت أجزاؤه مع الزمن ولم يبق منه سوى بعض الجوائز .
- بسبب عدم وجود أساسات للعمود الحامل للقوسين سقط أحدهما .

بناء على أبعاد المخطط ثم تحديد الركائز ثم حفر الأساسات بعرض ٨٠×٨٠سم وعمق ٤٠سم ، ورصت التربة بالرش بالماء والضغط ، ثم استعمل حديد التسليح بسبب رقة الأحجار المفرغة من الداخل .

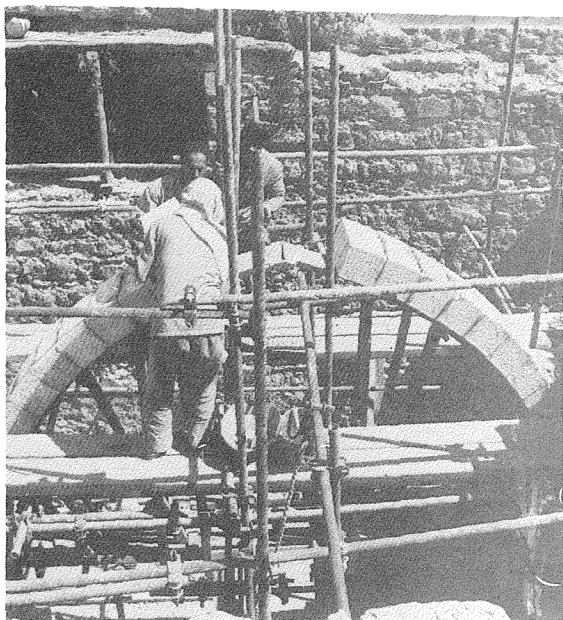
الشكل (١٠١):

تبين أن حجارة القوس تالفة فتم نحت حجارة جديدة وتركيبها .

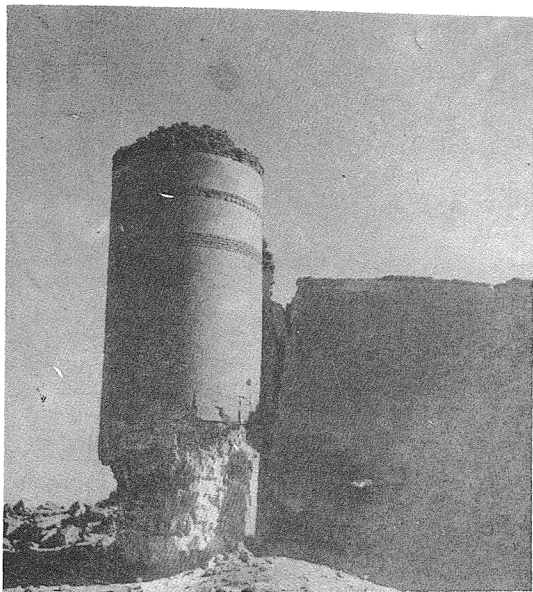
الشكل (١٠٣): قصر الحير الشرقي

قبل الترميم ، الجزء السفلي للبرج معرض لتأثير العوامل الجوية

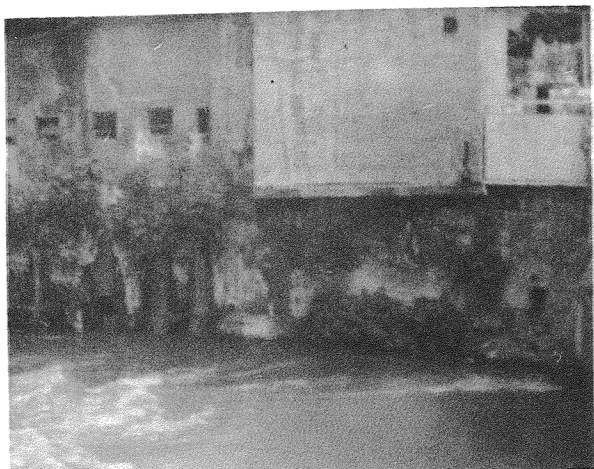
الشكل (١٠٨) : صعود الرطوبة بالخاصة الشعرية

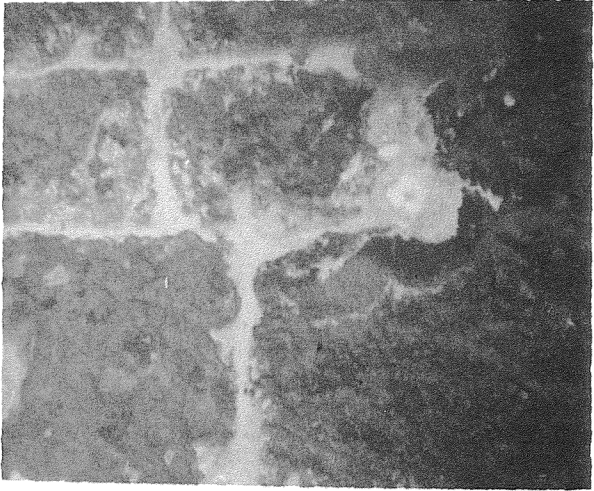
الشكل (١١٠) : ظهور التملح على الحجر بسبب صعود الرطوبة بالخاصة
الشعرية وذلك في أضعف نقطة في المونة

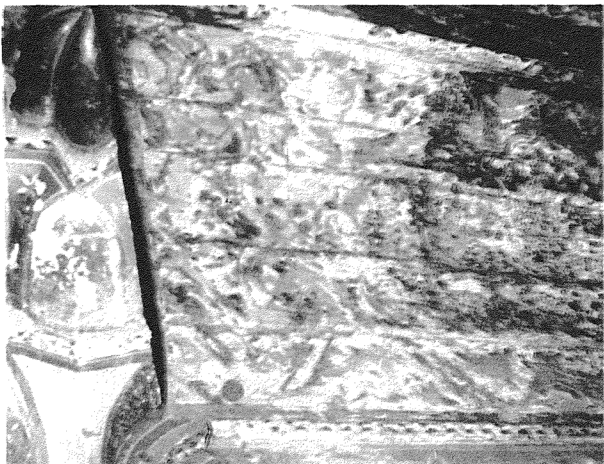
الشكل (١٢٦) : بيت القتابي - دمشق - ١٩٩٥ / ٥ / ٤
تلف الطبقة التصويرية على الخشب
